RELATÓRIO DE FISCALIZAÇÃO Nº GFO-45/2017

## **SERVIÇOS DE ABASTECIMENTO DE ÁGUA DO MUNICÍPIO DE ITURAMA**

**PRESTADOR: COPASA**

Agência Reguladora dos Serviços de Abastecimento de Água  
e de Esgotamento Sanitário do Estado de Minas Gerais

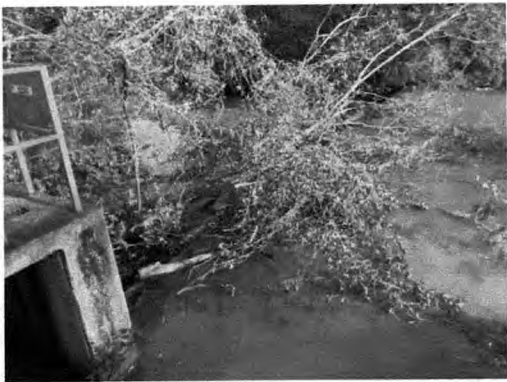
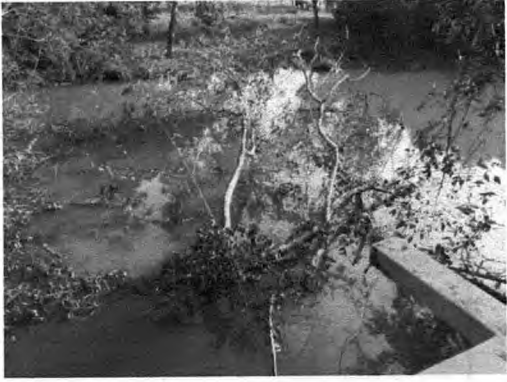
<b>Foto 3.</b> Árvore caída na captação	<b>Foto 4.</b> Árvore caída na captação

A captação no Ribeirão Tronqueiras no momento da fiscalização possuía árvores caídas em seu interior. A remoção dos galhos e troncos não é fator urgente visto que não interfere na adução e na qualidade da água, porém é importante que seja realizado anteriormente ao período de chuvas, que com as cheias pode acarretar em maiores danos as instalações e a jusante.

<b>NÃO CONFORMIDADE</b>	
Dispor de unidades operacionais que apresentem vazamentos ou falhas estruturais que comprometam a operação ou a qualidade da prestação dos serviços.	
<b>REFERÊNCIA LEGAL</b>	
Art. 8º da Resolução ARSAE-MG nº 40/2013	
<b>UNIDADE OPERACIONAL</b>	<b>CONSTATAÇÃO</b>
ETA e reservatórios	- Árvores caídas na barragem de nível da captação no Ribeirão Tronqueiras - Ferrugem na calha Parshall da ETA e nas escadas no interior dos reservatórios RSE 01 e 03

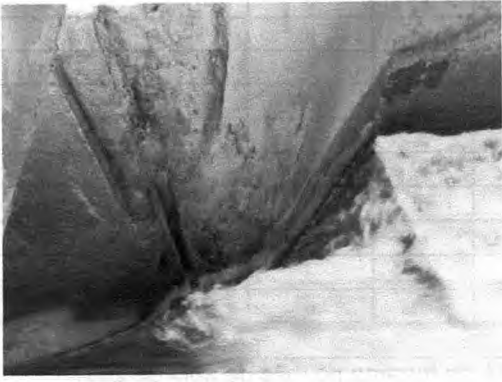
<b>Foto 5.</b> Calha Parshall da ETA	<b>Foto 6.</b> Escada RSE -03

A ETA e os RSE 1 e 3 apresentam estruturas enferrujadas que podem representar risco a integridade da unidade e a qualidade da água (Foto 3, 4 e 5).

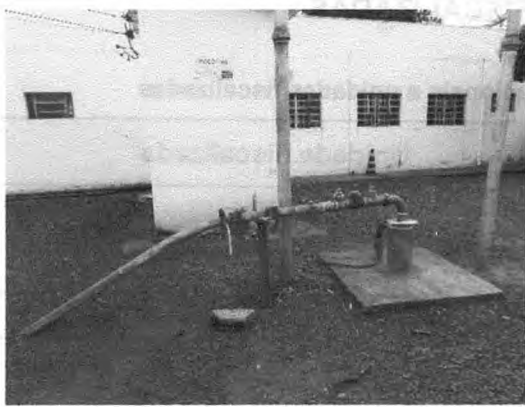
**Foto 1 Poço E-01**

Foi observado que as unidades Poço E-01, E-02, E-03, Casa de Química, REL-01 e REL - 02 não estão seguras ao permitirem o acesso de pessoas não autorizadas as mesmas (Fotos 1, 2, 3, 4).

<b>NÃO CONFORMIDADE</b>	
Permitir o acesso de pessoas não autorizadas em unidade operacional	
<b>REFERÊNCIA LEGAL</b>	
Art. 8º da Resolução ARSAE-MG nº 40/2013	
<b>UNIDADE OPERACIONAL</b>	<b>CONSTATAÇÃO</b>
SAA	- As captações E-01, E-02, E-04, Casa de Química, os REL 1 e 2 não possuem cercas que impeçam o acesso de pessoas não autorizadas.

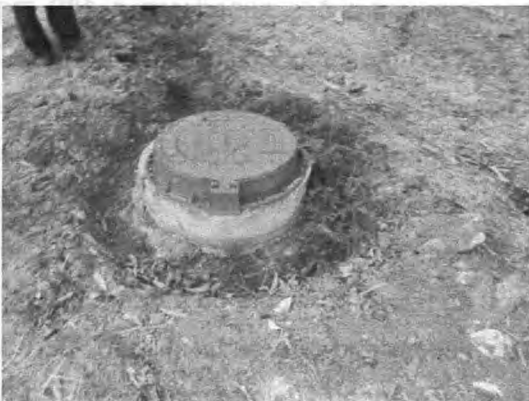
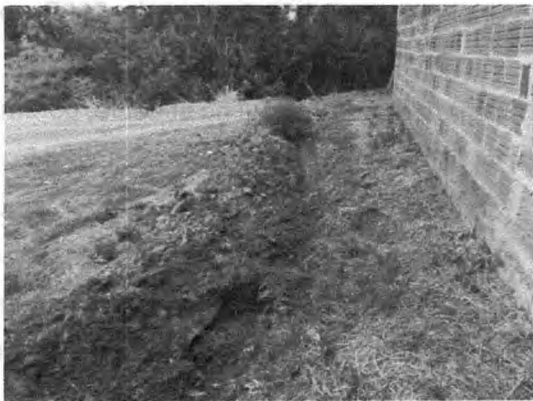
<b>Fotos 1 e 2 – PV da Avenida Suburbana</b>

Foram relatados eventos de extravasão de esgoto frequentes nos interceptores do Córrego Quati, próximo à Avenida Suburbana. No local foi observada uma obra inacabada de rede interceptora que daria suporte à já existente e poderia mitigar as ocorrências de extravasão no local.

<b>NÃO CONFORMIDADE</b>	
Permitir o extravasamento constante de esgoto em unidade do sistema	
<b>REFERÊNCIA LEGAL</b>	
Art. 8º da Resolução ARSAE-MG nº 40/2013	
<b>UNIDADE OPERACIONAL</b>	<b>CONSTATAÇÃO</b>
Rede de coleta	- Extravasões de esgoto frequentes na Avenida Suburbana, Interceptor Quati

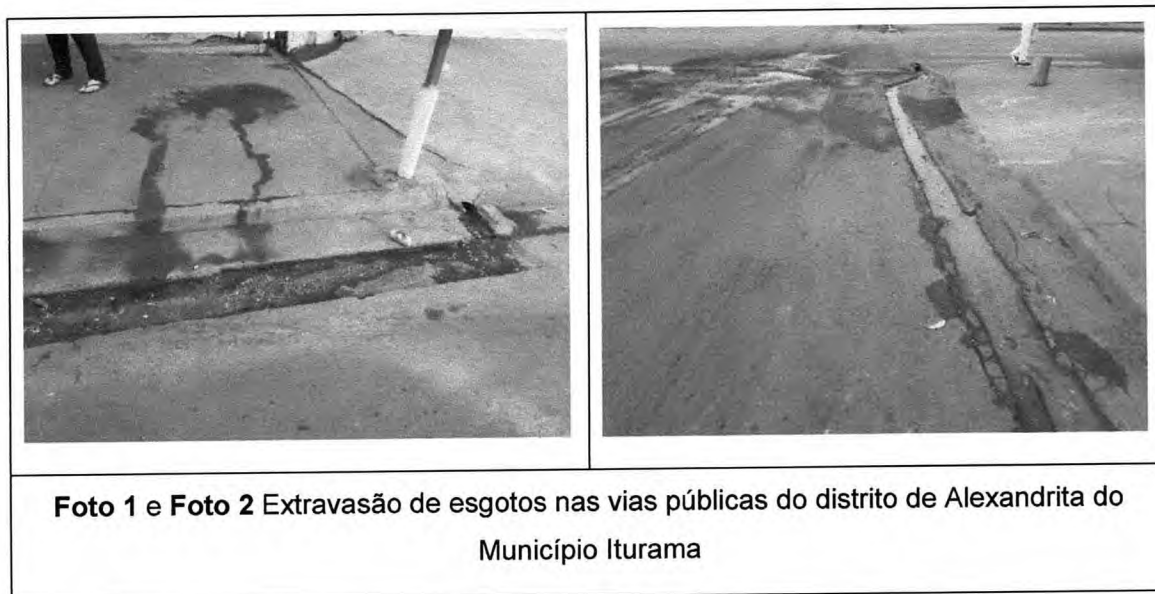
**ANEXO II**

Portanto é importante salientar dois fatos: eventualmente algumas fossas do distrito atingem seu limite de capacidade e extravasam esgoto in natura para as vias do distrito (Anexo II). O segundo fato é que devido aos trâmites de licitação e tempo de construção da ETE, o prazo de conclusão das obras (em 2017) provavelmente não será respeitado. Portanto é imprescindível que Prefeitura e prestador entrem em novo acordo com relação aos prazos da ETE e a limpeza das fossas, visto que este segundo representa um risco significativo a saúde da população e outros impactos ambientais.
